### Etude expérimentale de la réparation des structures d'aéronefs par collage des patchs à base d'époxy et fibre de verre

Experimental study of repair of aircraft structures by adhesive patches based on epoxy and fiberglass

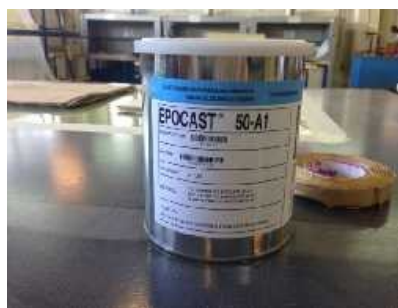
Fig. 2 – Matrice EPOCAST 50-A1

Cette résine époxy est du type bisphénol A est associée à un durcisseur amine à basse réactivité. Aucun accélérateur de polymérisation n'a été ajouté elle présente une fluidité faible à cause de sa viscosité, qui est un élément essentiel pour le choix de la méthode d'élaboration d'éprouvette (sous vide).

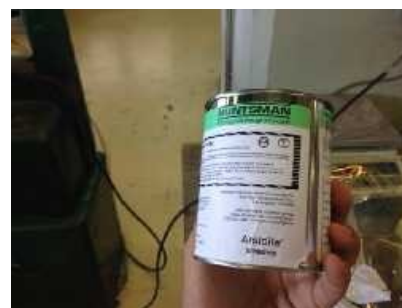
Fig. 3 - Durcisseur (HARDENER 9816)

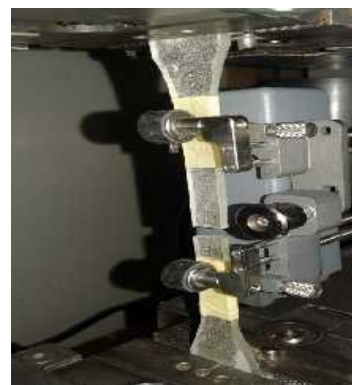
Fig. 5 - Essai de traction sur la machine Zwick

Pendant la mise en œuvre des éprouvettes de traction sous forme haltère (Figure 5), élaborées selon la norme NF EN ISO 527-4 type B et en utilisant un moule en aluminium, les résines de stratification passent successivement de l'état liquide à l'état de gel puis à l'état solide. Ce processus caractéristique des résines thermodurcissables est appelé réticulation ce procédé est réalisé en introduisant ces échantillons dans une étuve ajustée à 80°C pendant 8 heures et correspond à la formation d'un réseau tridimensionnel réalisé par des pontages chimiques entre molécules.

Après élaboration de ces éprouvettes, une série d'essais est effectuée à vitesse de déformation de 2mm/s avec la machine précédente (fig.5) afin de caractériser la matrice qui sera utilisée par la suite, les résultats trouvés nous ont permis de tracer les courbes montées dans la figure 6. En analysant ces dernières, on remarque qu'elles sont presque identiques ce qui justifie la qualité de nos échantillons sachant que la résine présente des caractéristiques déjà validées par le constructeur.

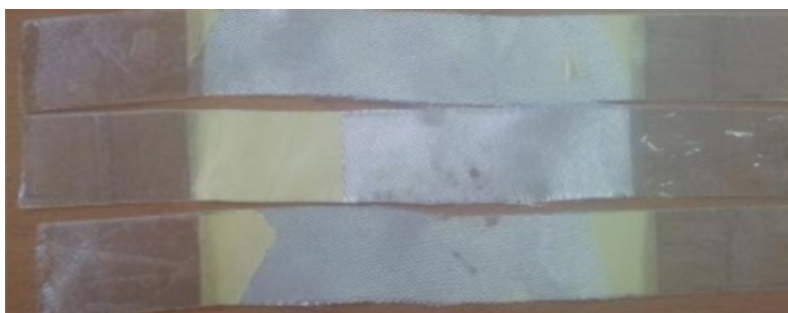
*Fig. 7 - Éprouvettes de fibre de verre.*

L'assemblage de plusieurs milliers de fibres constitue les mèches à étudier. Sous chargement ces fibres ne se tendent pas simultanément ce qui traduit une non linéarité au début de la traction.

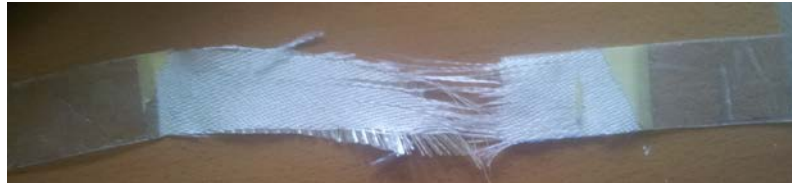
Fig. 8 - Rupture de fibre après essai de traction.

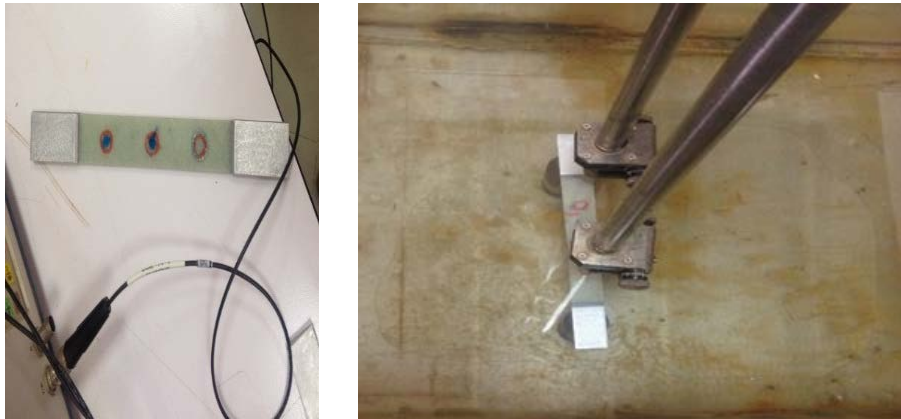
Fig. 16 - Éprouvette en Banc d'essai ultrason

Le control non destructive est réalisé dans la majorité des cas pour la vérification de l'état de la structure mais les études ont démontré qu'il peut servir pour la caractérisation. Dans notre cas, la caractérisation de ces éprouvettes sans endommagement est réalisée dans le but de montrer son efficacité dans la caractérisation de nos échantillons, afin de caractériser aussi les éprouvettes déjà endommagées. La méthode particulière utilisée est dite par immersion (technique par écho) montré sur la figure 16.

Selon la procédure, l'échantillon est immergé, le couplant est habituellement l'eau, mais il faudra alors tenir compte des pertes radiales non négligeables qui viennent limiter la portée des ondes. Une série de trois mesures nous donne les graphes représentés sur la figure 17

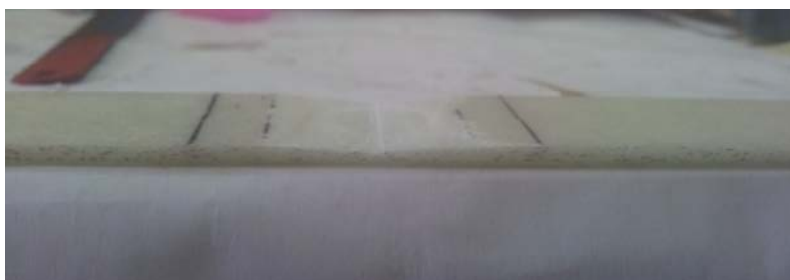
La procédure de réparation par patch biseauté intérieur demande dans un premier temps de nettoyer la partie endommagée avec un angle biseauté faible (fig.25) afin d'obtenir une surface de collage importante [18-21]. Ensuite, le remplissage des

patches en verre D se fait couche par couche jusqu'à la huitième couche sous forme d'escaliers opposés aux escaliers des éprouvettes. La distribution de ces couches sur les deux côtés de l'éprouvette s'effectue comme suite :

- Eprouvette biseauté : 3cm sur côté inférieur et 6 cm sur coté supérieur (sens des mâchoires mobile de traction) ;
- Eprouvette en escalier 1 : 5 cm sur les deux côtés (équidistants) ;
- Eprouvette en escalier 2 : 6 cm sur côté inférieur et 3 cm sur côté supérieur (sens de mâchoire mobile de traction) ;
- Eprouvette en escalier 3 : 3cm sur côté inférieur et 6 cm sur côté supérieur (sens de mâchoire mobile de traction).

*Fig. 26 - Éprouvette préparée pour une réparation par patch intérieur biseauté*

Pour fixer ces patches, on étale un film de résine 50-A1 entre elles. Mais tout au début de ces opérations, on met une couche de film micro perforé sous l'éprouvette pour faciliter le démoulage et pour que l'air puisse s'échapper durant la polymérisation des patches. A la fin, l'ensemble est mis dans la poche sous vide fermée puis relié à une pompe aspirant l'air par le tuyau branché entre cette dernière et l'embout de la poche. Enfin, une polymérisation des patches et de la colle (résine) est obtenue en chauffant ces éprouvettes dans une étuve à 80° pendant 4h.

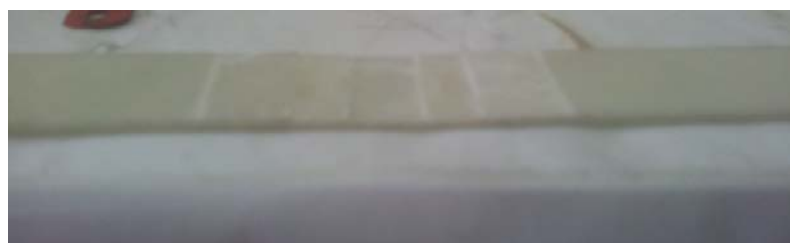
Cette méthode dérive de la méthode précédente. Au lieu de créer une surface biseautée lisse on réalise une surface biseautée en escalier (voir la figure 27).

*Fig. 27 - Éprouvette préparée pour une réparation par patch en escaliers*

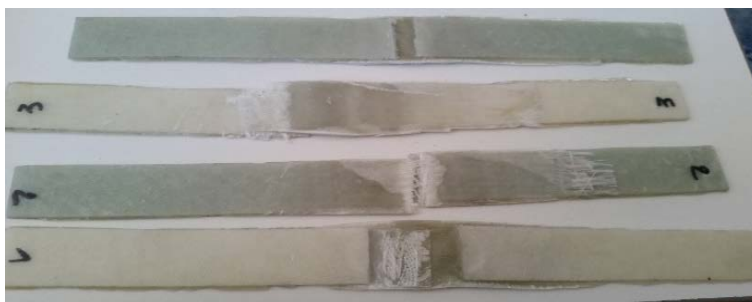
Ces cas de ruptures obtenus à partir des essais sont présentées dans la figure suivante (figure 30).

Fig. 30 - Aspect détruite par les essais de traction après réparation

- Eprouvette biseautée, 3cm du côté inférieur et 6 cm du coté supérieur (sens des mâchoires mobiles en essai de traction). Elle présente un décollement du côté inférieur, qui peut être expliqué par une rupture franche à 120 MPa.
- Eprouvette en escalier 1 : 5 cm sur les deux côtés (équidistance). Elle présente une rupture par cisaillement au milieu de l'éprouvette.
- Eprouvette en escalier 2 : 6 cm du côté inférieur et 3 cm du côté supérieur (sens des mâchoires mobiles en essai de traction). Elle présente une rupture par décollement du côté supérieur.
- Eprouvette en escalier 3 : 3cm du côté inférieur et 6 cm du côté supérieur (sens des mâchoires mobiles en essai de traction) présente une rupture par cisaillement et décollement du côté inférieure.
